HETTASEN JA TUNTURISOPULIN LVI-KUNTOARVIO

Aleksi Alatörmänen
Opinnäytetyö
Kevät 2018
Talotekniikan tutkinto-ohjelma
Oulun ammattikorkeakoulu

Opinnäytetyössä toteutettiin yhden 1992 ja kuuden 1987–1989 rakennetun rivitalon LVI-kuntoarvio Enontekiön kunnan toimeksiantona. Kohteet sijaitsevat Enontekiön kuntakeskuksessa, Hetassa.

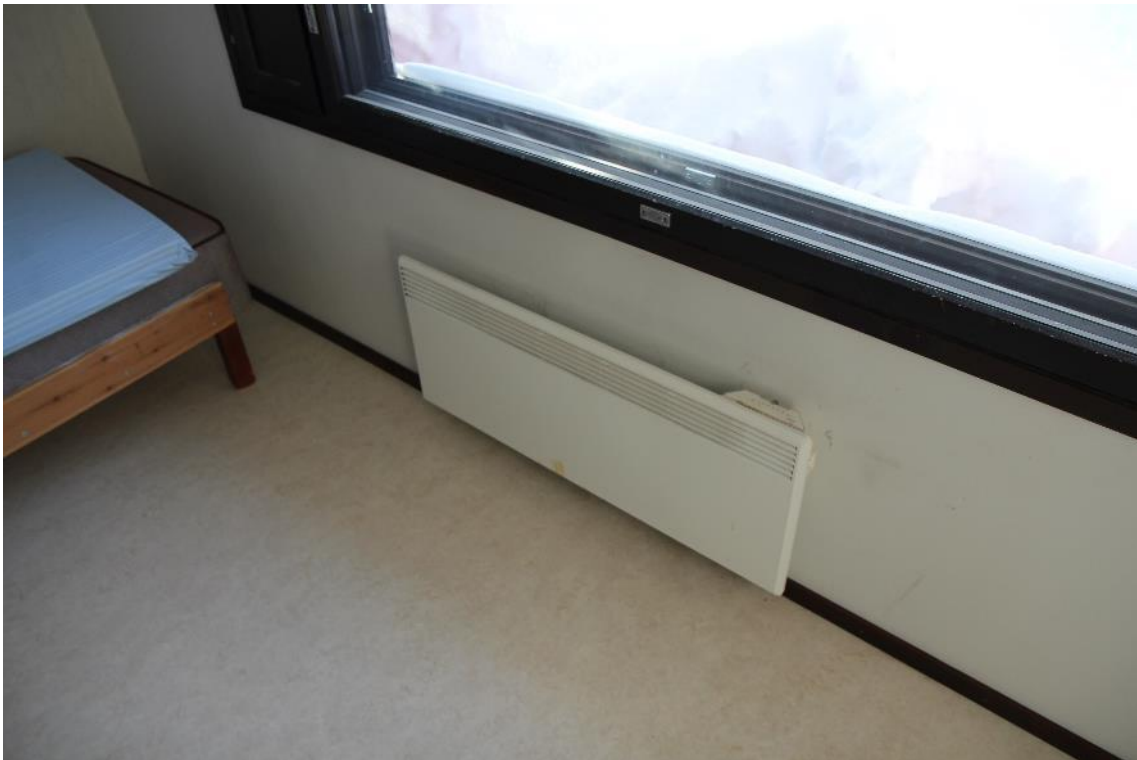
KUVA 13 Asuinhuoneiston sähköpatteri

Tunturisopuleilla lämmitys on toteutettu sähköpattereilla (kuva 13). Sähköpatterit sijaitsevat pääsääntöisesti ikkunoiden alla. Pattereita on jouduttu vaihtamaan asuntoihin.

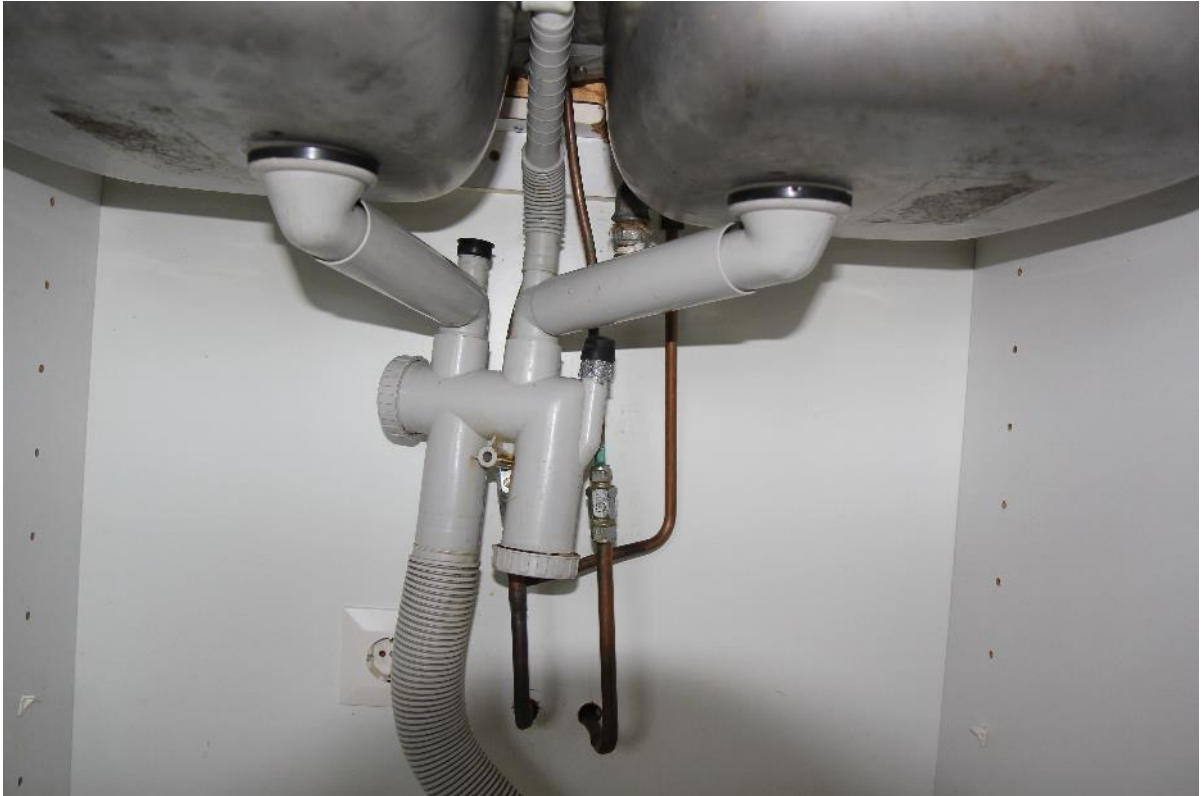
Käyttövesiputket ovat pääsääntöisesti kuparia ja osaan asunnoista on vaihdettu lämminvesivaraaja, jolloin pieniä pätkiä putkea on vaihdettu muoviputkeen. Kupariputkien tekninen käyttöikä on noin 40–50 vuotta. Sulkuventtiileiden tekninen käyttöikä on noin 30 vuotta. Sulkuventtiileitä on vesivaraajien alla kylmänveden syötössä (kuva 17). Käyttövesiputkien uusimista 10 vuoden sisään olisi syytä harkita, koska käyttöikä alkaa olla täynnä. Vesivaraajan tekninen käyttöikä on 15–20 vuotta. Muutamiin asuntoihin on vaihdettu uusi vesivaraaja. Olisi syytä harkita vesivaraajien uusimista. Kuvassa 16 on keittiön astianpesualtaan käyttövesiputket. Asunnoissa on asuntokohtaiset lämminvesivaraajat ja kylmävesimittarit. Vesimittarin tekninen käyttöikä on 10 vuotta. (LVI 01-10424. 2008; Mikä on lämminvesivaraajan käyttöikä. 2016.)

KUVA 126 Keittiön allaskaappi

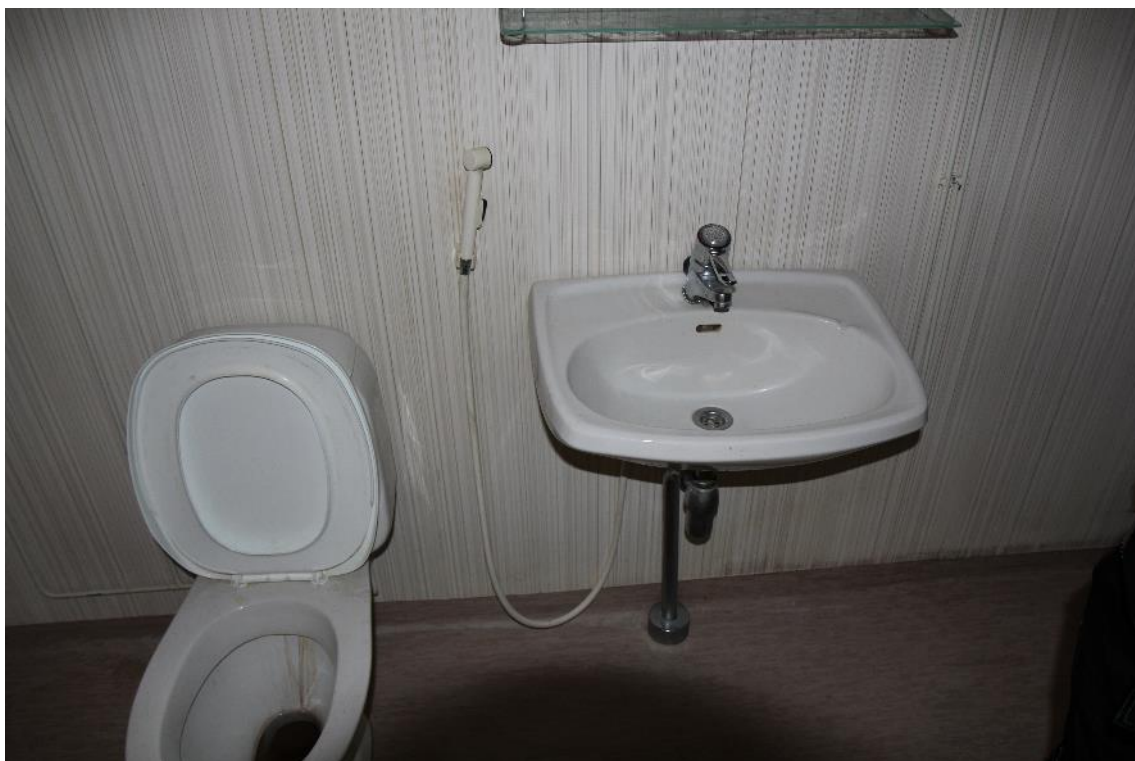
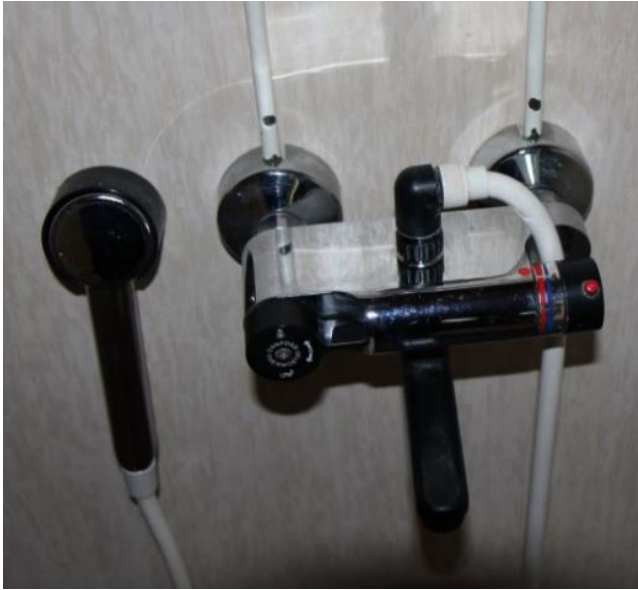
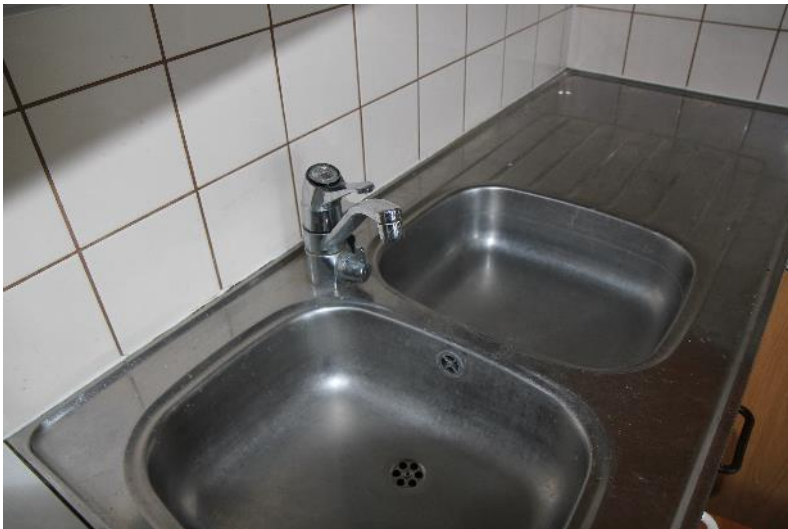
KUVA 18 WC-tilojen LVI-kalusteita

KUVA 149 Suihkusekoittaja

Sekoittajien tekninen käyttöikä on noin 15–25 vuotta. Alkuperäisten käyttöikä on sekoittajien osalta ylittynyt. Kuvissa 18, 19 ja 20 on asunnoissa olevia LVI-kalusteita. (LVI 01-10424. 2008.)

KUVA 20 Keittiön astianpesuallas ja sekoittaja

- sekoittajien uusiminen (ainakin alkuperäiset)
- wc-istuimien uusiminen kaksitoimiseen huuhteluun
- pesukoneiden takaiskuventtiileiden asennus.

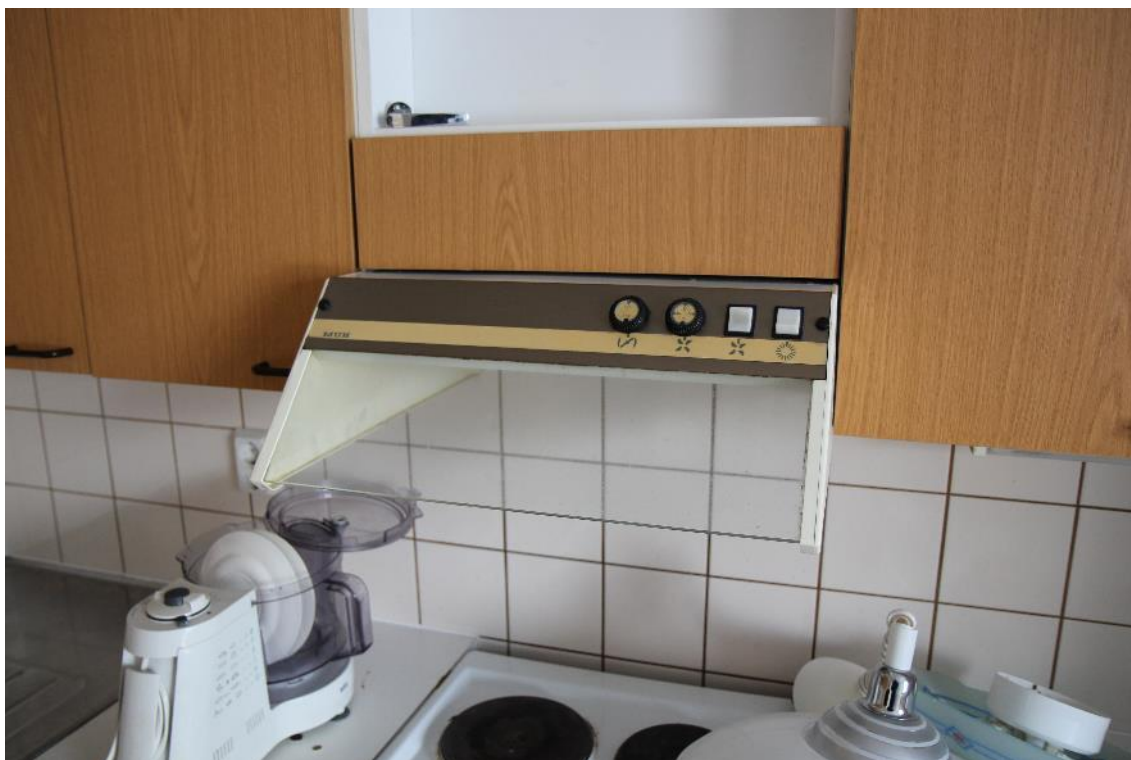
KUVA 21 Alkuperäinen talotuuletin

Talotuulettimia on vaihdettu osaan asunnoista. Kuvassa 21 on alkuperäinen talotuuletin ja kuvassa 22 on uusittu talotuuletin. Korvausilmaa asuntoihin tulee ikkunoiden yläpuolella olevista korvausilmaventtiileistä.

Huippuimureiden poistoilmavirtamittausten perusteella keittiössä ja pesuhuoneessa on liian pienet poistoilmavirrat verrattuna ilmanvaihtosuunnitelmiin. Saunan poistoilmavirrat ovat taas liian suuret verrattuna suunnitelmiin. Huippuimureiden tekninen käyttöikä on loppumassa. Suositeltavana toimenpiteenä on poistoilmakoneiden korvaaminen asuntokohtaisilla tulo- ja poistoilmakoneilla.

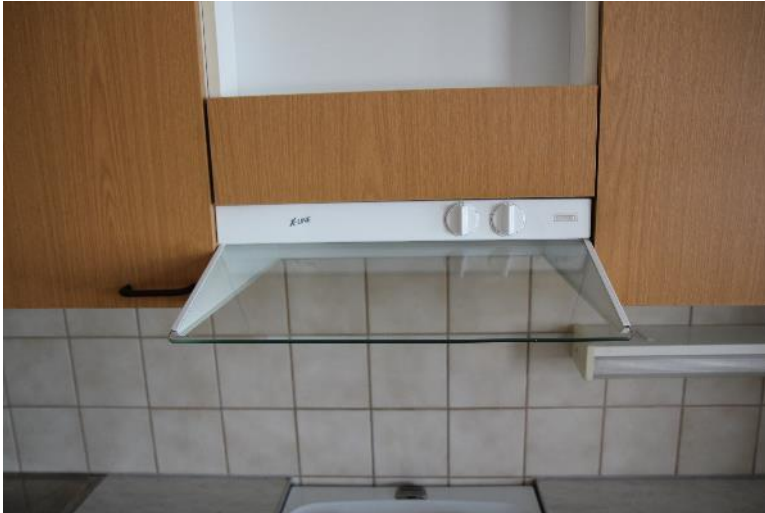
KUVA 22 Uudempi talotuuletin

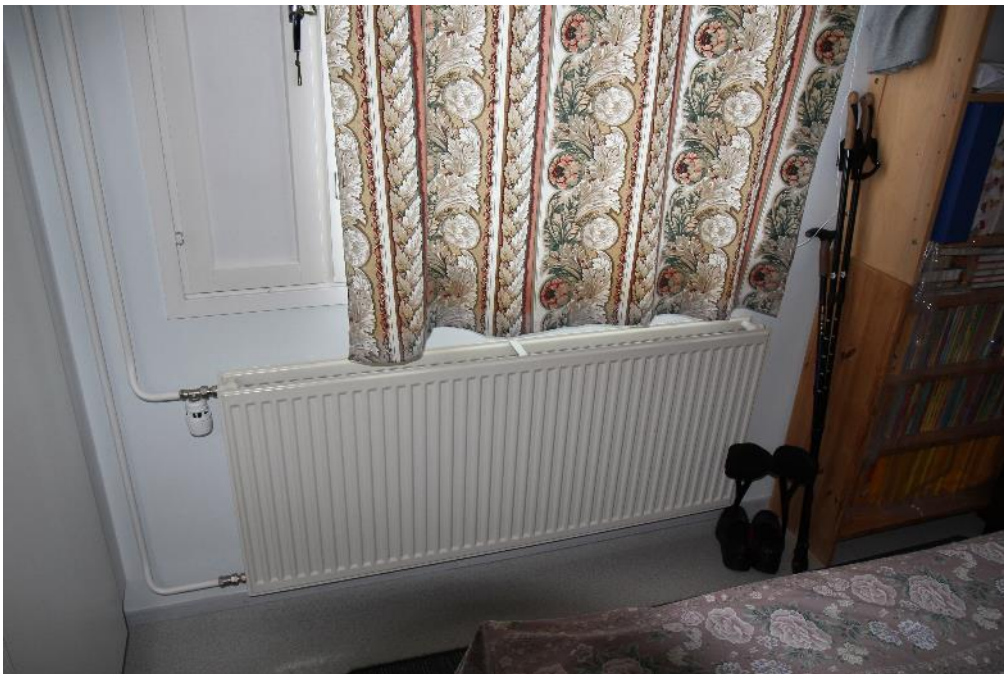
KUVA 16 Patteriin uusittu termostaatti

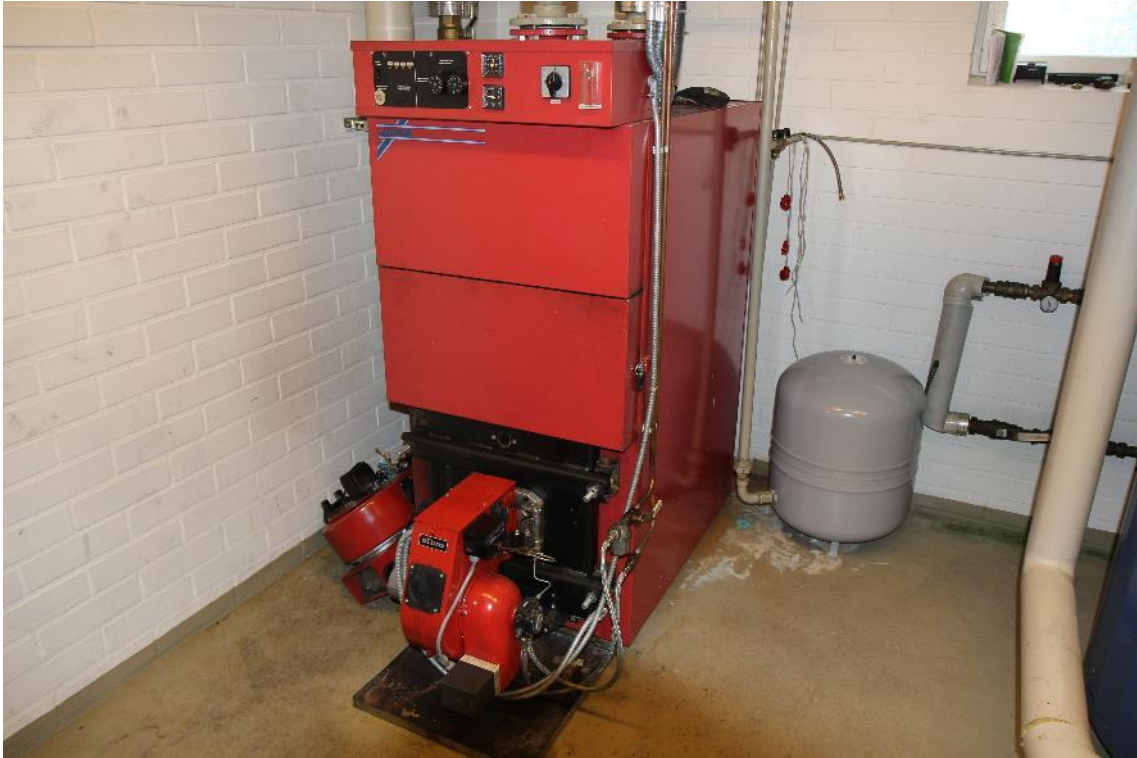
KUVA 26 Öljykattila Jämä 1991 tilavuus 300 dm³

Kuvassa 26 on Jämä-öljykattila vuodelta 1991. Kattilassa on Oilonin valmistama öljypoltin vuodelta 1991. Polttimen teho on 90–180 kW. Öljysäiliöt ovat teknisessä tilassa ja niiden tilavuus on 7500 dm³. Öljypolttimen tekninen käyttöikä on 15 ja öljylämmityskattilan on noin 30–40 vuotta. Kuvassa 27 on patteriverkoston 3-tiesäätöventtiili, Ouman-säätöyksikkö ja kiertovesipumppu. 3-tiesäätöventtiilin sähkömoottori on vaihdettu vuonna 2016 uuteen. Järjestelmässä on kaksi kiertovesipumpua paluu- ja meno puolella. Kiertovesipumput ovat alkuperäisiä vuodelta 1991. Moottoriventtiilin rungon tekninen käyttö ikä on 20 vuotta ja moottoriventtiin toimilaitteiden noin 10–15 vuotta. (LVI 01-10424. 2008.)

- öljypolttimen uusiminen
- kiertovesipumppujen uusiminen
- patteriventtiileiden uusiminen.

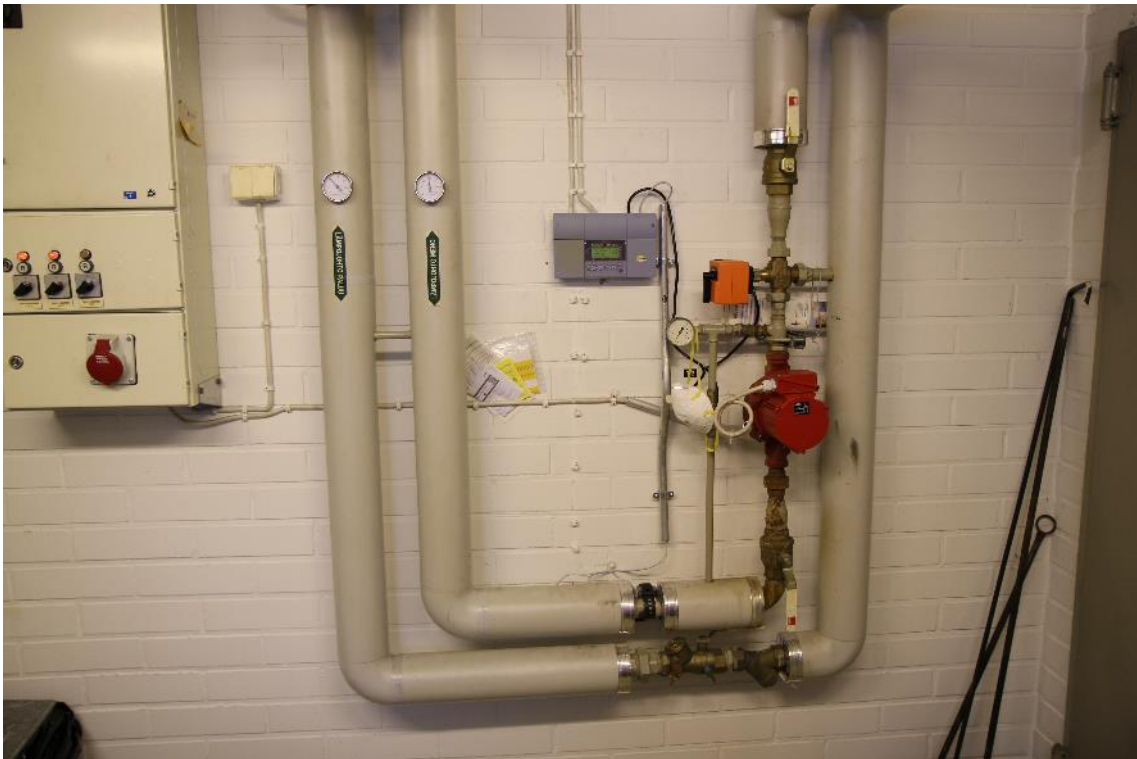
KUVA 27 Patteriverkoston 3-tieventtiili, Ouman-säätöyksikkö ja kiertovesipumppu.

Kiertovesipumppujen tekninen käyttöikä on noin 20–25 vuotta ja linjansäätö- ja sulkuventtiileiden 30 vuotta. (LVI 01-10424.) Kuvassa 28 on patteriverkoston linjansäätöventtiili. Suositeltavia toimenpiteitä 10 vuoden sisällä:

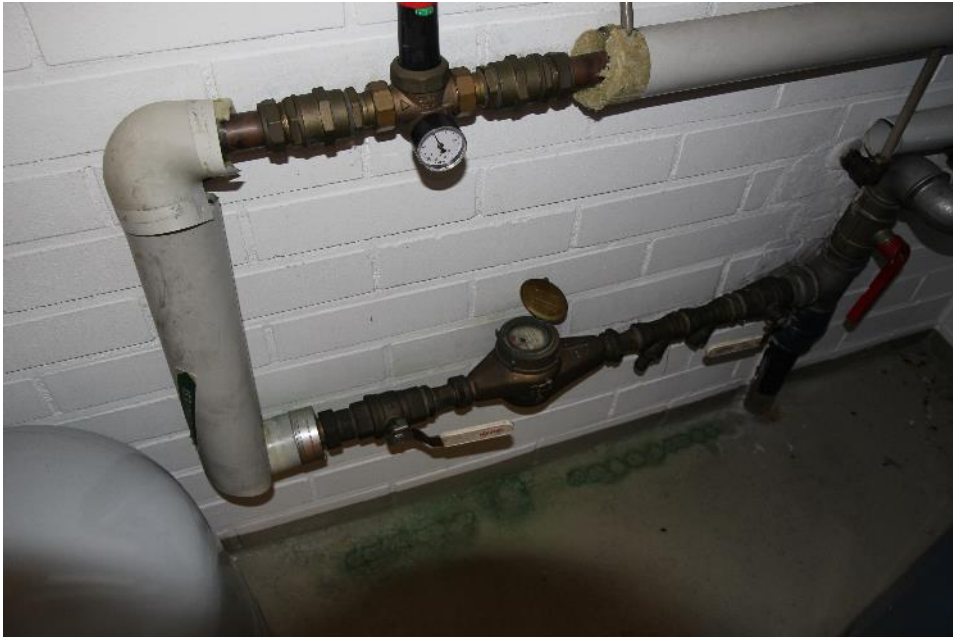
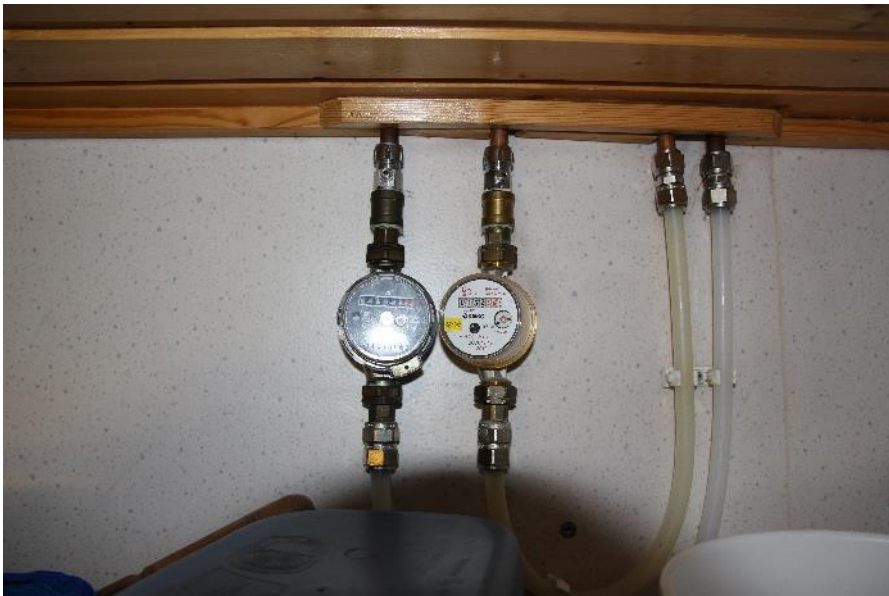
KUVA 29 Hettasen kylmävesisyöttö- ja päävesimittari

KUVA 30 Kaiko huoneistokohtaiset vesimittarit

- päävesimittarin uusiminen (kuuluu vesilaitokselle)
- sulkuventtiileiden testaus
- huoneistokohtaisten vesimittareiden uusiminen, jos sitä ei ole pesuhuone remontin yhteydessä uusittu.

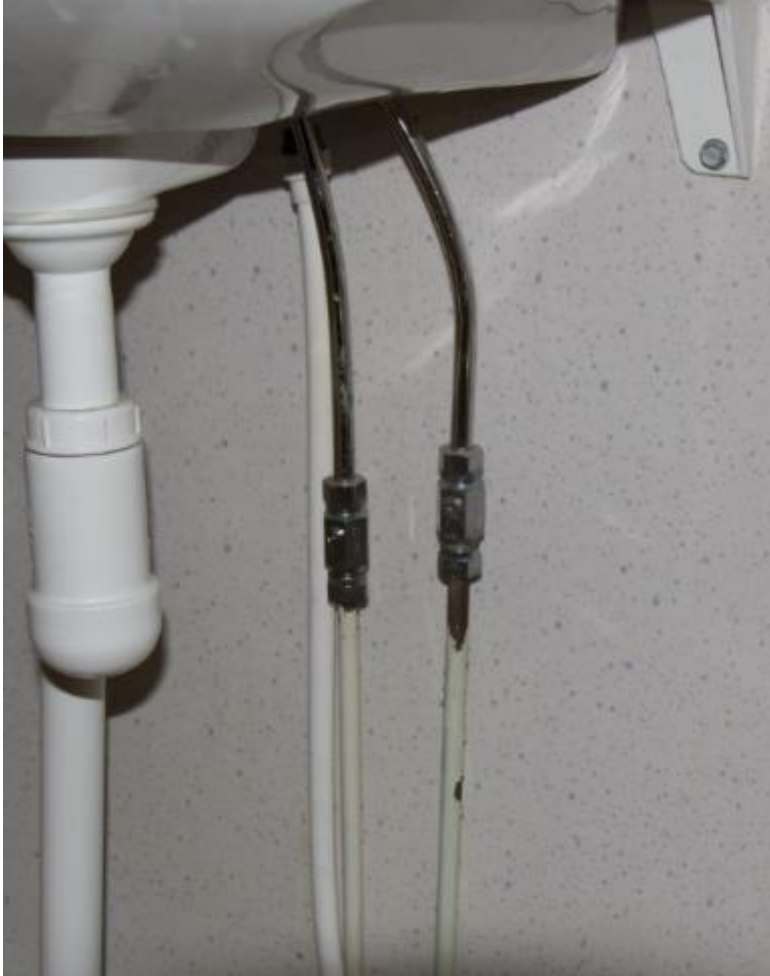
ja osa vesikalusteita on uusittu. Kupariputkien tekninen käyttö ikä on noin 40–50 vuotta. Kuvassa 31 on sekoittajalle menevät käyttövesiputket. (LVI 01-10424. 2008.)

KUVA 31 Kupariputkista maali hieman lohkeillut

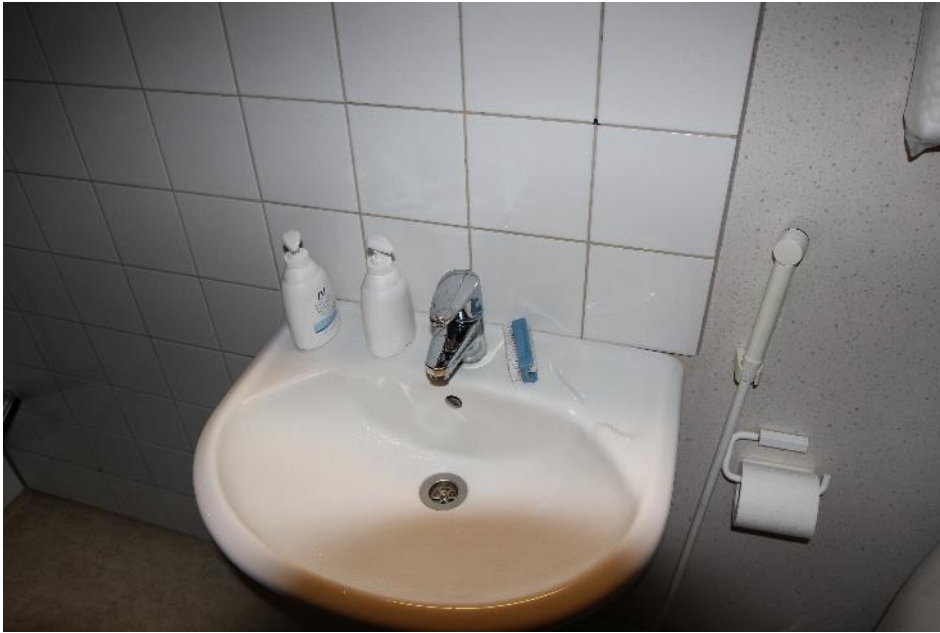
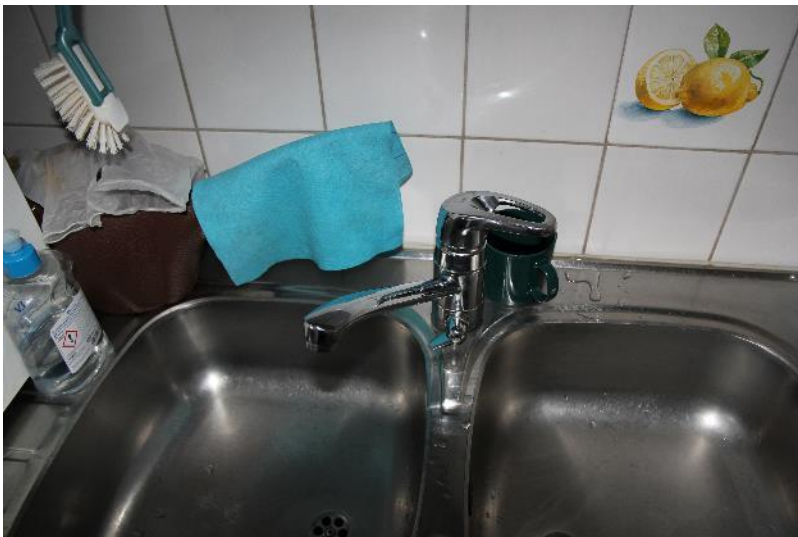
KUVA 32 Uusittu pesuallas ja sekoittaja

Sekoittajien tekninen käyttö ikä on noin 15–25 vuotta. Käyttöikä on alkuperäisten sekoittajien osalta ylittynyt. Kuvissa 32 ja 33 on asunnoissa olevia LVI-kalusteita. (LVI 01-10424. 2008.)

KUVA 17 Keittiön astianpesuallas ja uusittu sekoittaja

- sekoittajien uusiminen (ainakin alkuperäiset)
- wc-istuimien uusiminen kaksitoimiseen huuhteluun
- pesukoneiden takaiskuventtiileiden asennus.

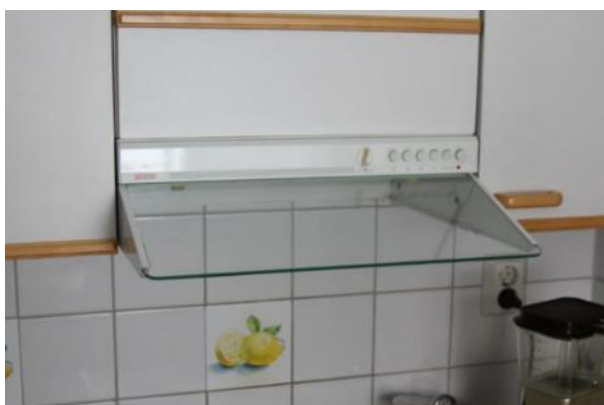
Huippuimureiden poistoilmavirtamittausten perusteella keittiön ja pesuhuoneen poistoilmavirrat ovat liian pienet ilmanvaihtosuunnitelmiin verrattuna. Saunan poistoilmavirrat ovat taas liian suuret verrattuna suunnitelmiin. Huippuimureiden tekninen käyttöikä on loppumassa. Suositeltavana toimenpiteenä on poistoilmakoneiden korvaaminen asuntokohtaisilla tulo- ja poistoilmakoneilla.

KUVA 18 Alkuperäinen talotuuletin

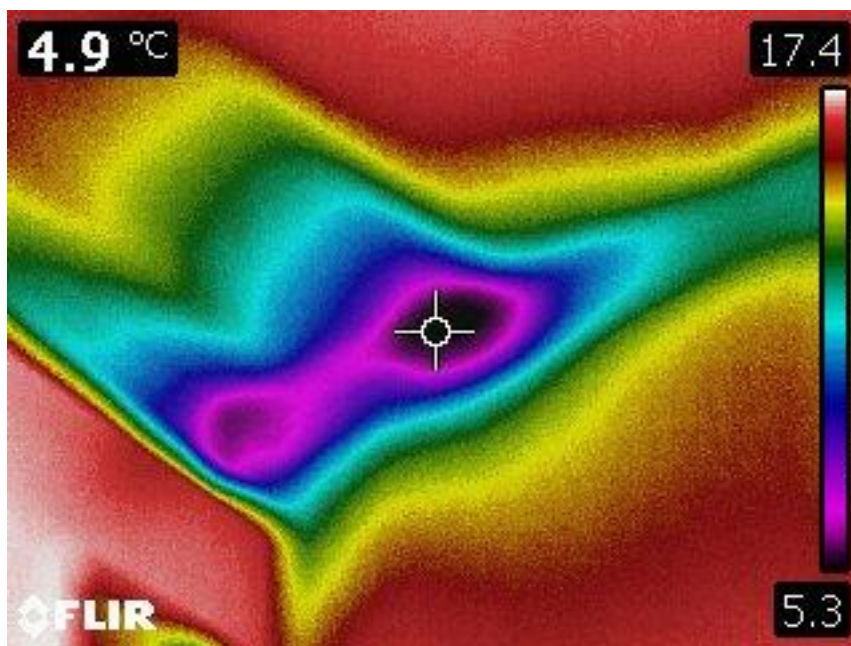
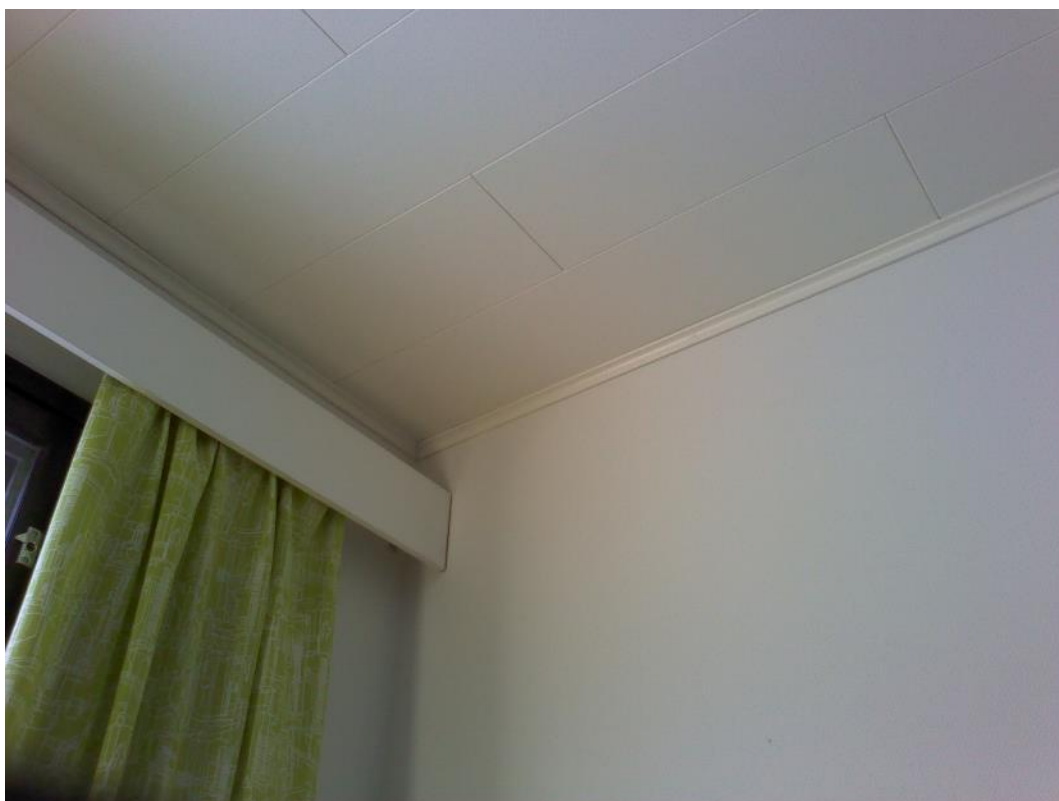
Tunturisopulin 1 B: asunnosta otettu lämpökamerakuva. Kuvassa näkee selvästi yläpohjan liitoksessa olevan kylmäsillan.

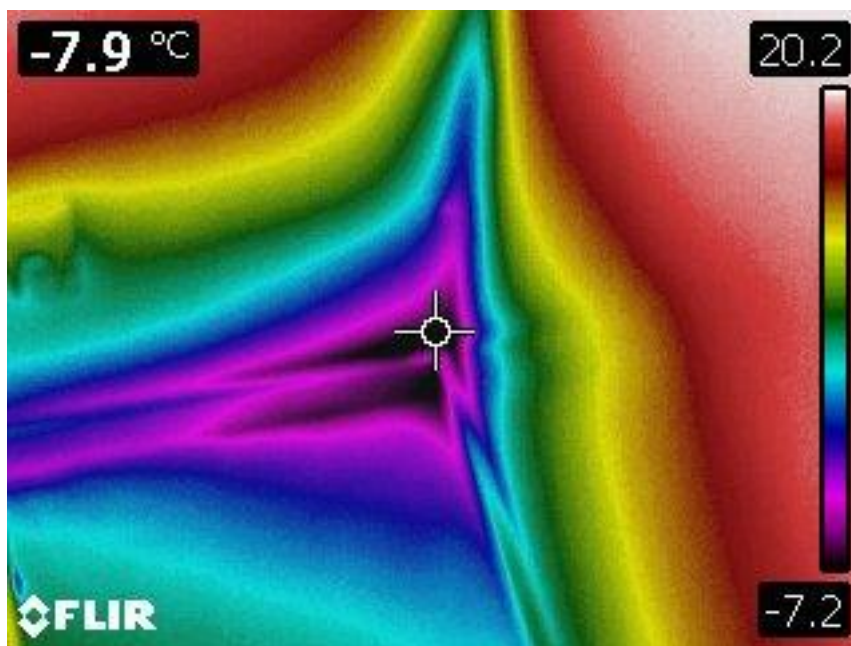
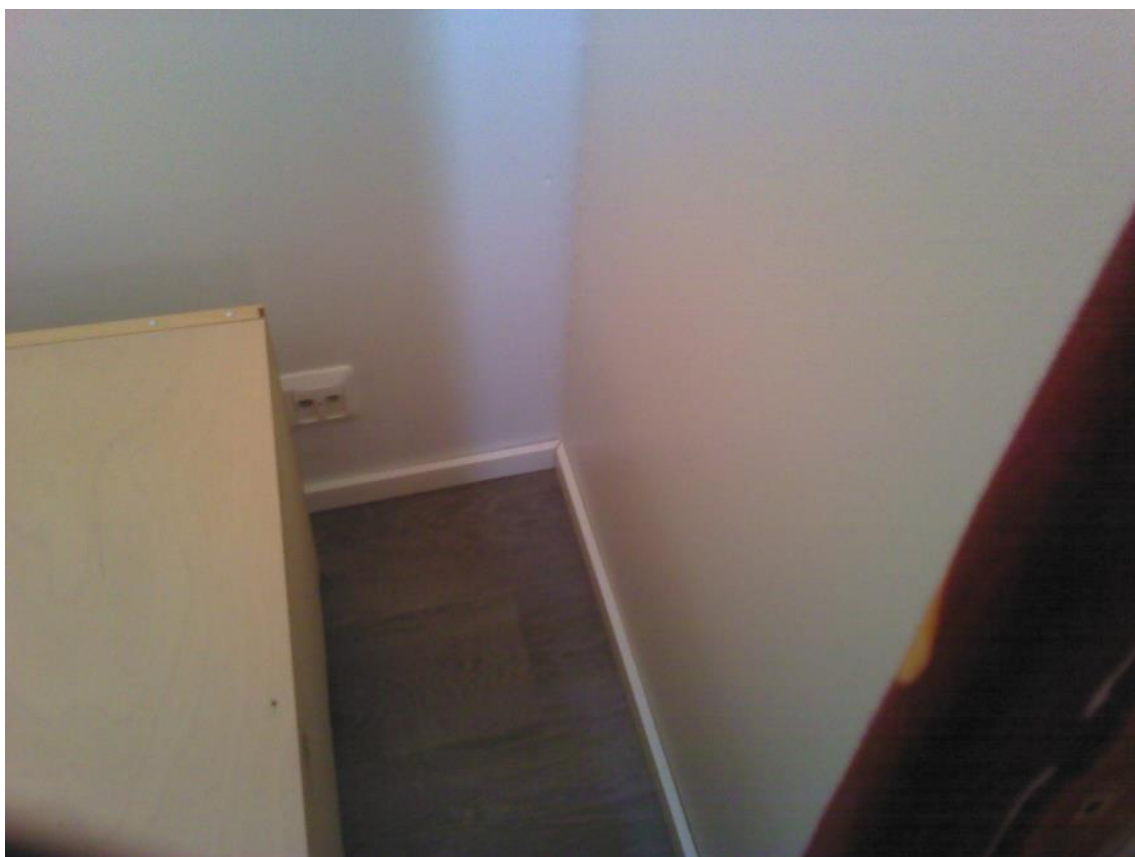
Tunturisopulin 3 B: asunnosta otettu lämpökamerakuva. Kuvassa on kylmäsilta. Nurkasta tulee -7,9°C asteista pakkasilmaa.

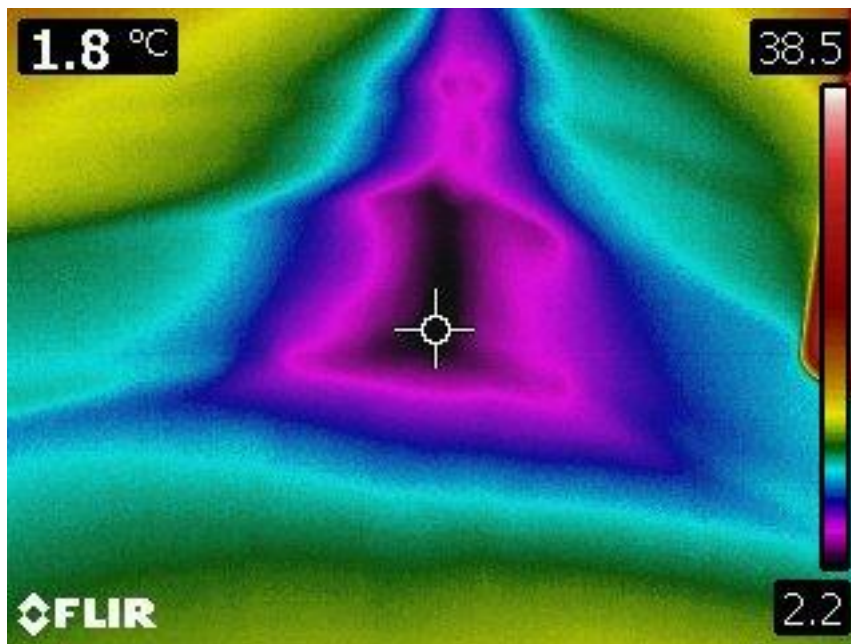
Hettasen asunnon 5 saunan ulkonurkka. Kuvasta näkee selvät kylmäsillan. Tavallista kuvaa tilanteesta ei ole, koska tilassa oli piemää.

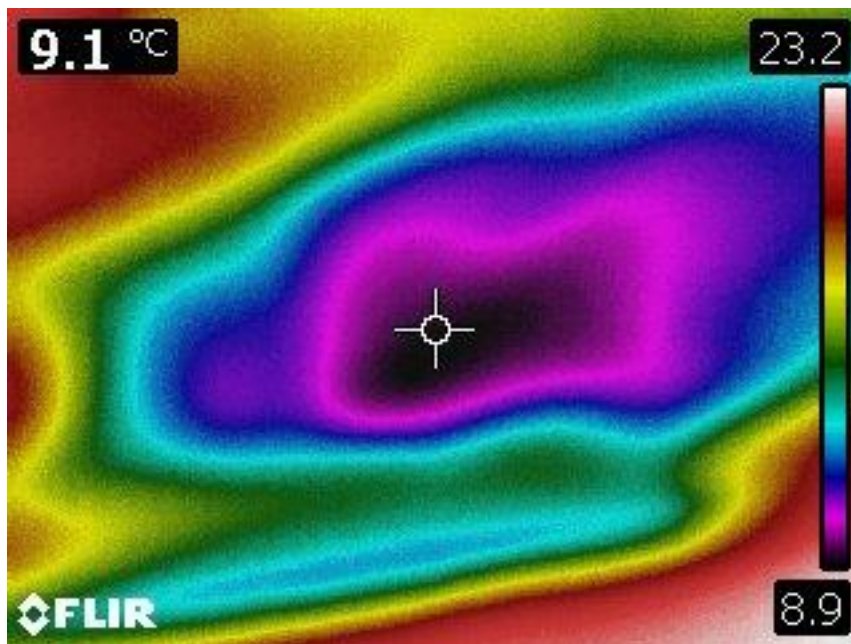
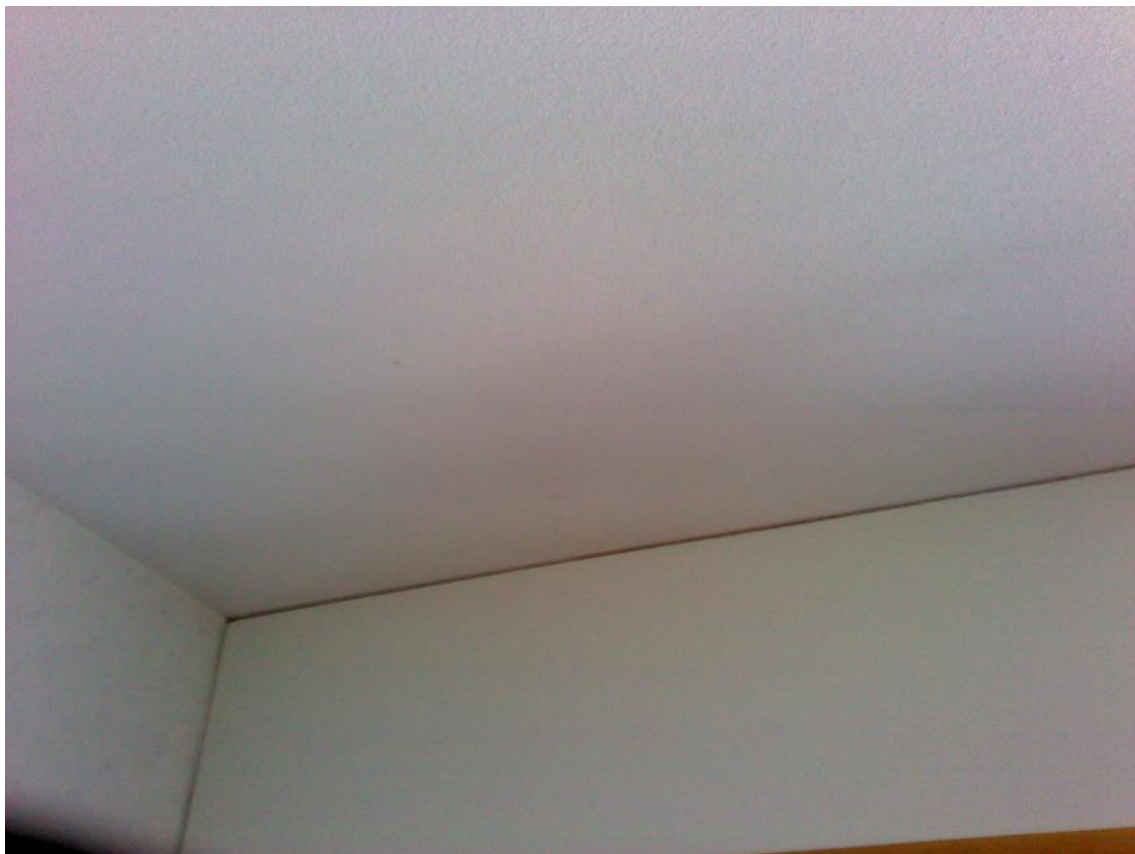
Hettasen asunnon 1 seinärakenteessa oleva kylmäsilta.
